**MIPA** 제조혁신실무

## 고장·불량 현상의 물리적해석 PM분석 실무

담당교수 : **MIPA** 원장 / 공학박사·기술사·지도사 권오운

교재명 : **고장·불량 현상의 물리적해석**

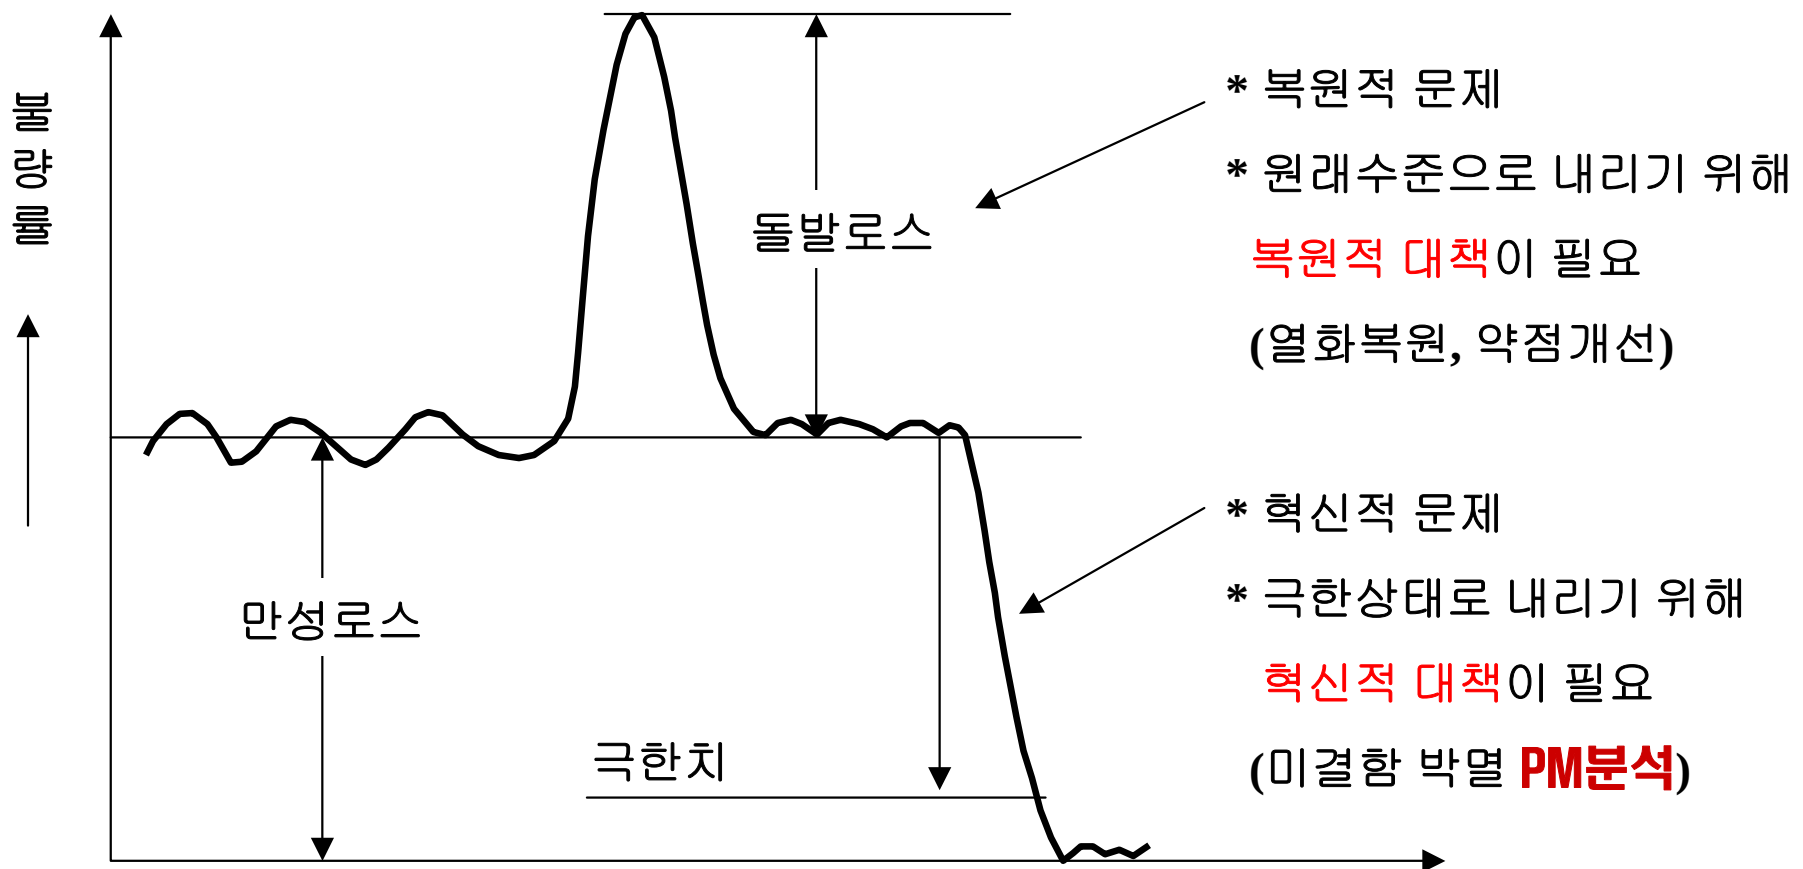
## 1. PM분석 관련 기초개념 ▷ 만성로스와 돌발로스의 불량률과의 관계도

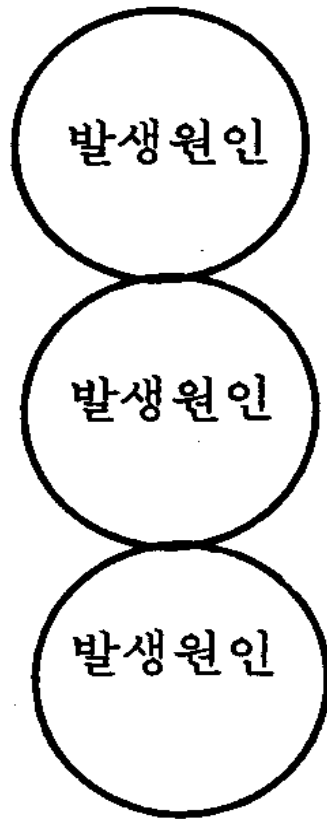
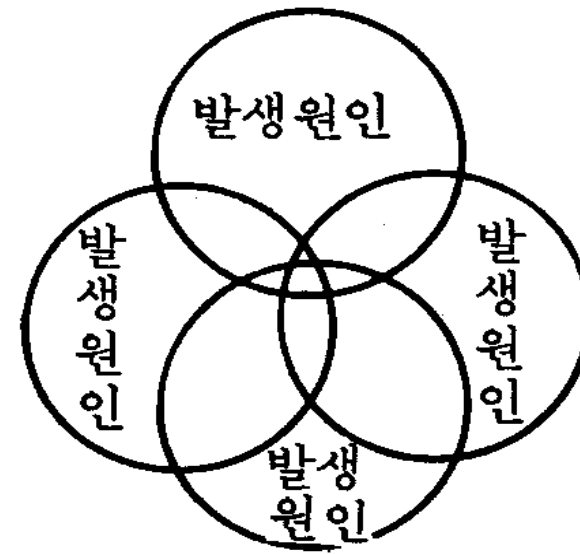
## 1. PM분석 관련 기초개념 ▷ 만성로스의 원인 구조

(특 징)

- ① 원인은 하나이지만, 원인이 되는 것은 많으며, 그때마다 바뀐다.
- ② **복합원인**에 의해 발생하며, 그 요인의 조합이 그때마다 바뀐다.
